Notas Técnicas

# Análisis de los resultados de la evaluación del riesgo sísmico y las funciones de vulnerabilidad de la red del Instituto Costarricense de Acueductos y Alcantarillados

# RESULTADOS DE LA EVALUACIÓN DEL RIESGO SÍSMICO PARA LA INFRAESTRUCTURA DE AGUA Y SANEAMIENTO EN COSTA RICA

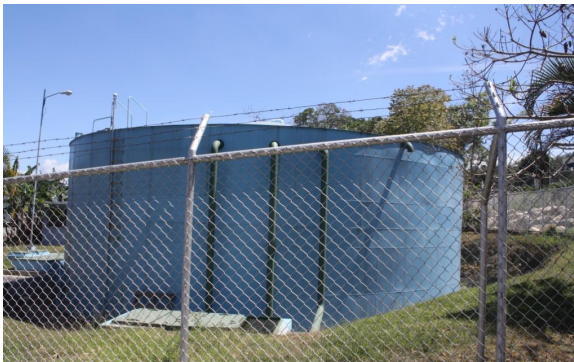
El tanque Naranjal es un tanque metálico de acero asentado sobre una plataforma de concreto, ubicado en una zona de mucha pendiente. El aspecto general del tanque es bueno, no son evidentes fisuras ni inestabilidades de las paredes, como tampoco se aprecia pérdida de contenido. Las uniones de soldadura se ven sanas y no muestran signos de deterioro por fatiga, y a simple vista se aprecian de buena calidad sin presencia de óxido ni rastros de burbujas en ellas (Figuras 2, 3, 4, y 5). Para este tanque, la evaluación del riesgo indica una PAE de 39.58%, que dista mucho de representar adecuadamente la situación del tanque.

**Figura 2** Vista, desde el exterior, del tanque metálico Naranjal. A simple vista se le ve en buen estado, sin zonas visibles con corrosión ni pérdidas de contenido.

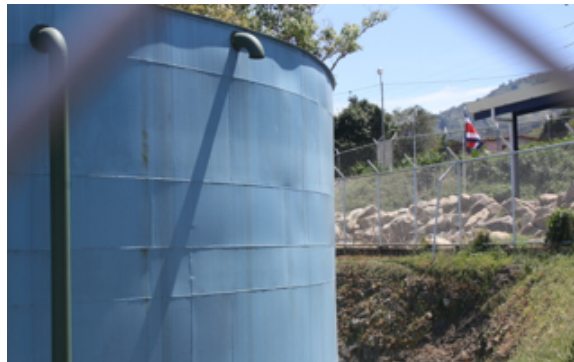
**Figura 3** Detalle de las paredes metálicas del tanque Naranjal. Se puede apreciar las láminas que forman la pared del tanque, la unión soldada, y las ondulaciones que naturalmente se presentan en uniones soldadas.

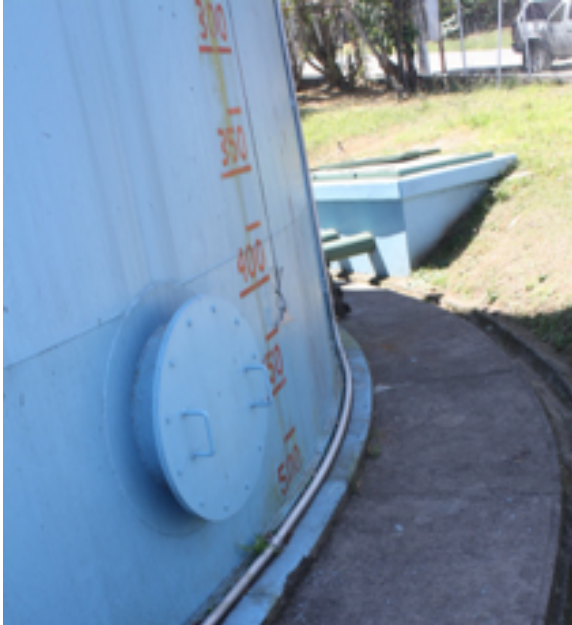
**Figura 4** El tanque Naranjal está asentado sobre una base de concreto reforzado, sin anclas aparentes. Al momento de la inspección el tanque se encontraba prácticamente lleno, y no se apreciaba pérdida de contenido en ningún punto del tanque.

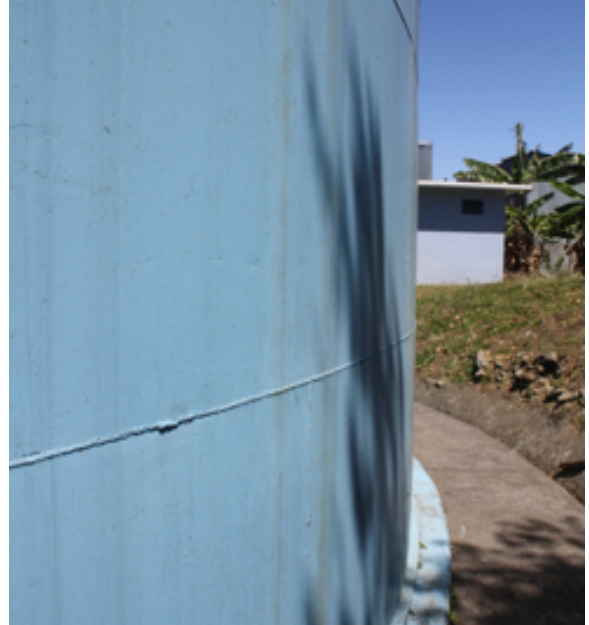
**Figura 5** Las uniones soldadas a simple vista se aprecian en buen estado, aunque siempre es posible encontrar algunos defectos en la aplicación de la soldadura que no son graves.

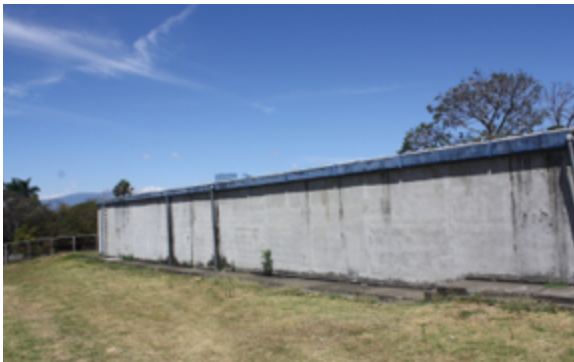
**Figura 7** Otra vista lateral del tanque de concreto Cementerio Escazú. Nótese las trazas dejadas por filtraciones en la pared.

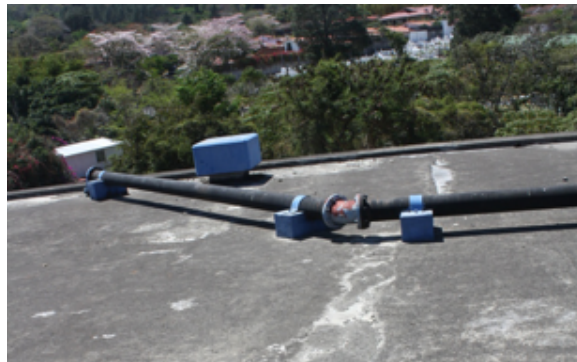
**Figura 9** Imagen del techo del tanque Cementerio Escazú. Se puede ver resanes realizados en zonas muy bien definidas.

Se desconoce si el estado constructivo de este tanque fue tomada en consideración en la evaluación del riesgo, aunque es probable que no, ya que usualmente en un estudio de este tipo el número de componentes a considerar es tan grande que no es posible inspeccionar cada uno de ellos y tomar en cuenta su estado actual real. Lo que es usual, es considerar funciones de vulnerabilidad representativas del sistema estructural y modificarlas de acuerdo a algunos aspectos como la edad del tanque y su estado general de conservación, tal como se hizo en el estudio de AyA. A pesar del estado en que se encuentra el tanque, es difícil de aceptar que su PAE sea del 15.18% (no mostrada en cuadro 1).
