Notas Técnicas

# Análisis de los resultados de la evaluación del riesgo sísmico y las funciones de vulnerabilidad de la red del Instituto Costarricense de Acueductos y Alcantarillados

# RESULTADOS DE LA EVALUACIÓN DEL RIESGO SÍSMICO PARA LA INFRAESTRUCTURA DE AGUA Y SANEAMIENTO EN COSTA RICA

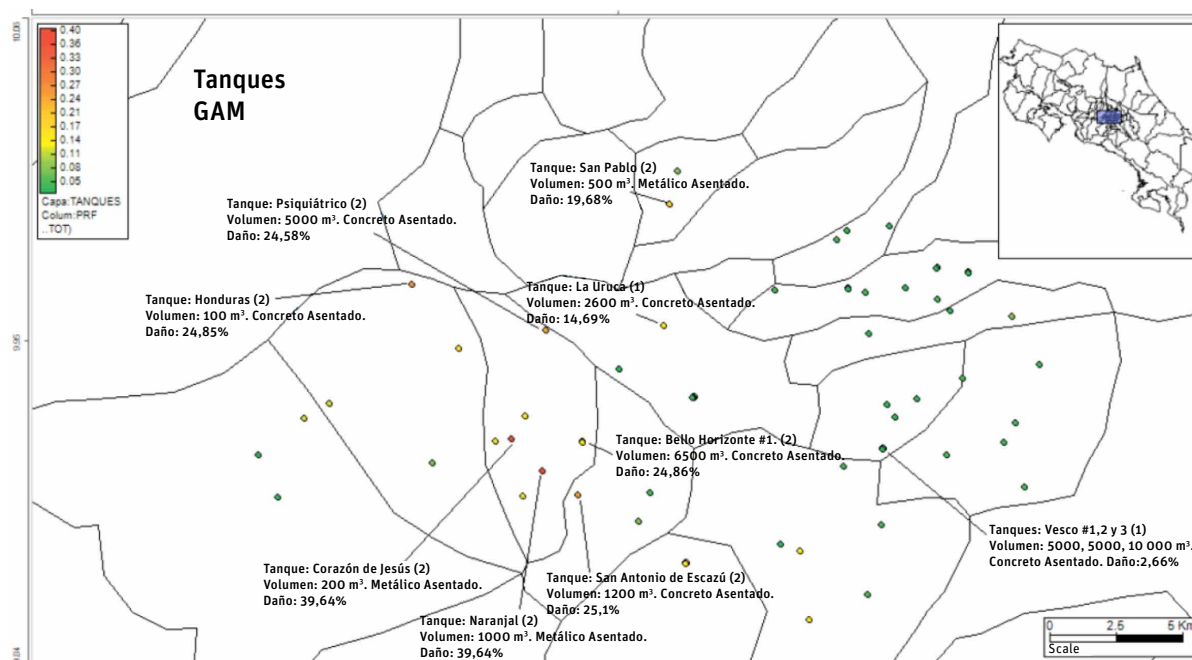
Se observa que, tanto tanques de concreto armado como metálicos, presentan valores de PAE muy elevados, y además cierta proximidad entre ellos (ver figura 1).

**Figura 1** Ubicación de los tanques

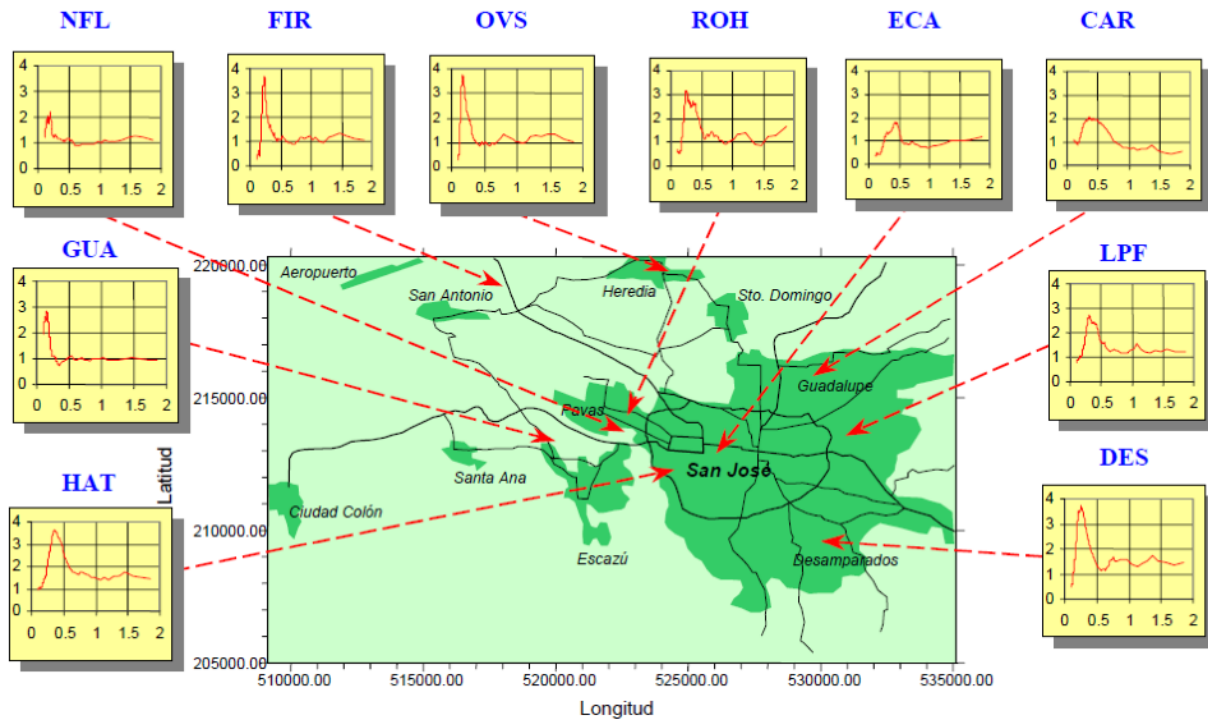
**Figura 10** Funciones de amplificación en diversos puntos de la Gran Área Metropolitana de San José. Las siglas identifican el lugar en donde se realizó la evaluación, las abscisas corresponden a los periodos estructurales y las ordenadas a factores de amplificación de intensidad.

De acuerdo con estos estudios, la amplificación producida por la presencia de suelos varía hasta un poco menos de 4 (figura 10). El valor de esta amplificación depende del tipo y profundidad del depósito de suelo, y del período de vibración estructural del elemento a analizar, en este caso los tanques o reservorios de agua. Para determinar la contribución del tipo de suelo en la estimación del riesgo, se hizo una evaluación del PAE sin considerar las amplificaciones de aceleración causadas por los efectos locales, y se comparó con la evaluación original (sólo para los tanques dentro de la Gran Área Metropolitana). Los resultados indicaron que el incremento en las PAEs debido a la inclusión del efecto de sitio en el estudio original en algunos casos era de casi 7 veces.

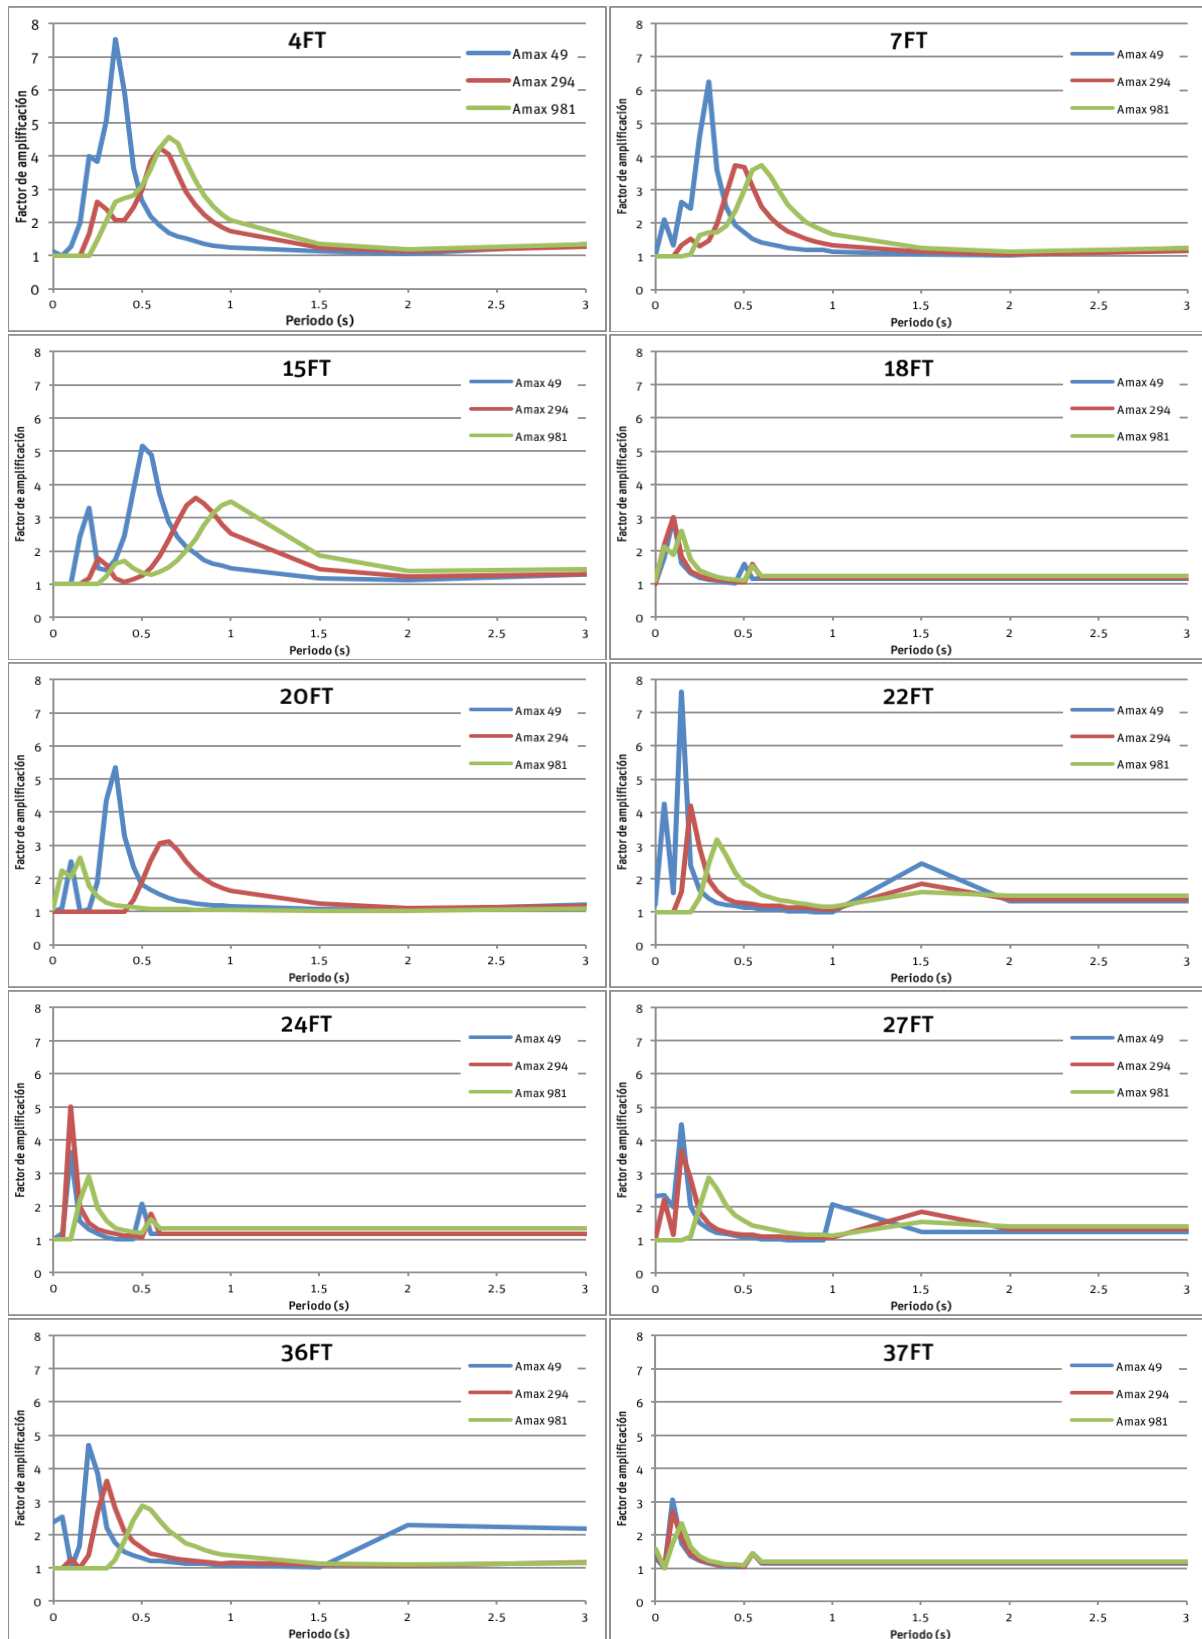
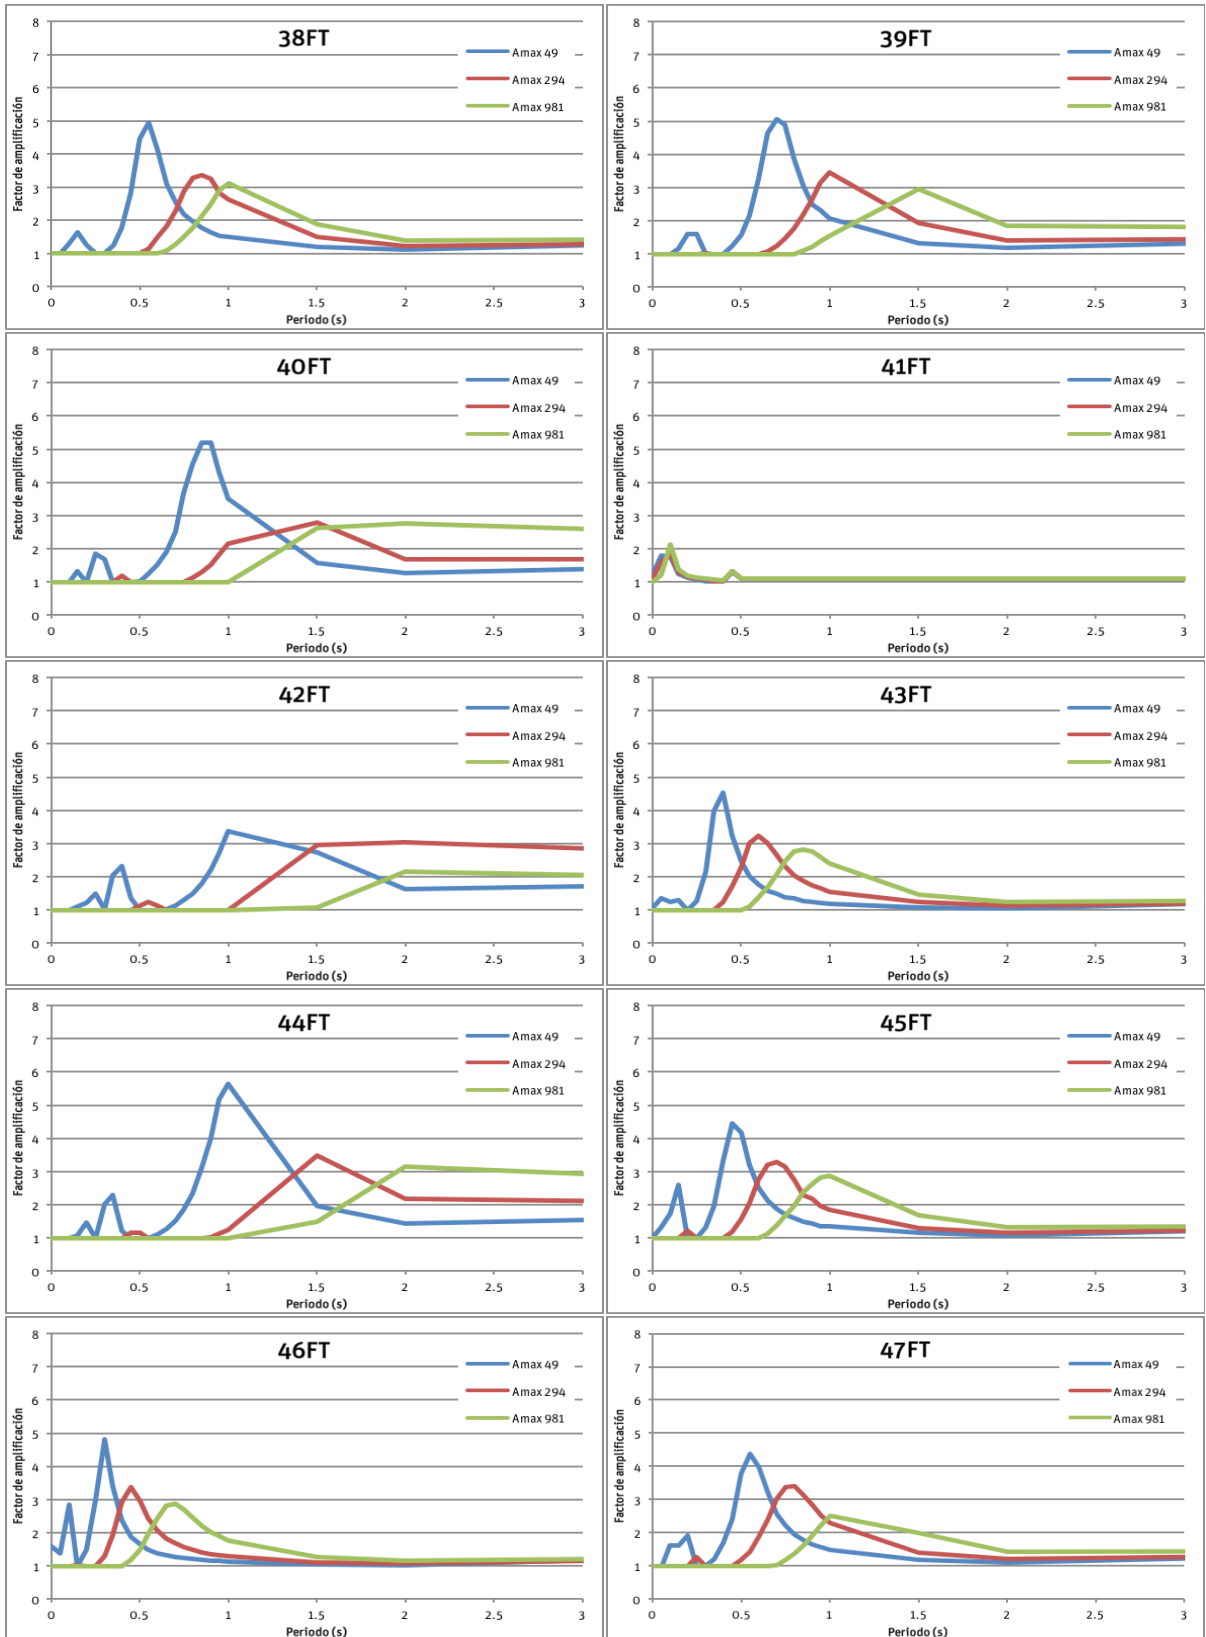
**Figura 11** Funciones de amplificación para distintos tipos de suelo, periodo estructural e Intensidad (Parte 1)

**Figura 12** Funciones de amplificación para distintos tipos de suelo, periodo estructural e Intensidad (Parte 2)

Se puede ver que las máximas amplificaciones debidas al suelo están alrededor de 7.5 (4FT); sin embargo, las funciones de vulnerabilidad empleadas para tanques tienen como medida de intensidad la aceleración máxima del suelo (PGA), es decir la amplificación que le corresponde es la del periodo 0, que toma un valor máximo de aproximadamente 2.4 para los suelos 27FT y 36FT. Esto quiere decir que las amplificaciones causadas por el tipo de suelo en las aceleraciones que sufren los tanques (hasta 2.4), son mucho menores que los incrementos de sus daños esperados (hasta 7). Cabe anotar que el incremento de los valores de daño esperado no son, en general, proporcionales a los incrementos en aceleración, y dependiendo del tipo de curva de vulnerabilidad del tanque, pequeños incrementos en la aceleración pueden traducirse en mayores incrementos en el daño esperado, por lo que los efectos locales pueden explicar un incremento en las PAE, pero no necesariamente explican incrementos tan elevados como los que se presentan en este caso.

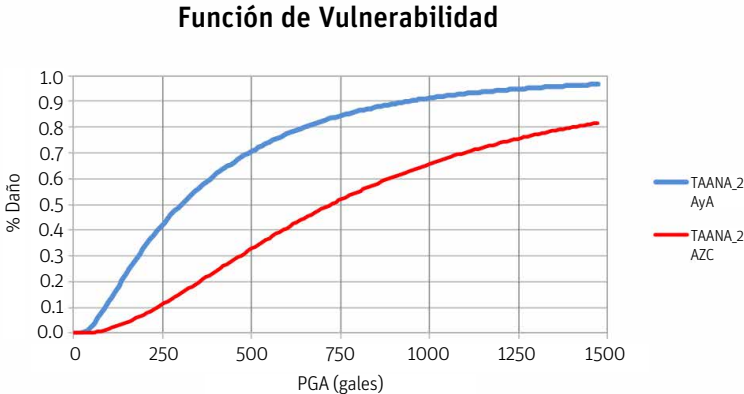
**Figura 18** Funciones de vulnerabilidad para tanques metálicos asentados no anclados, propuestas por AyA (color azul) y para este informe (color rojo).

La curva en azul es la originalmente empleada por AyA, mientras que la curva en rojo es la determinada con los valores de daño relativo propuestos para este informe. Esta modificación genera una curva que, en lo general, toma menores valores de daño relativo que la original, aunque la pendiente de la curva en algunos sectores se mantiene, lo que significa que el mecanismo de falla tiene el mismo comportamiento esencial. Puede ver que, cuando la intensidad del evento es pequeña (digamos menor a 490 gales) los valores de la curva modificada son sensiblemente menores a los de la original, y en particular, cuando se tiene valores de intensidad menores a 250 gales, esta diferencia puede ser de un orden de magnitud. Dado que la PAE es un ponderado de las pérdidas que pueden causar todos los eventos, considerando su frecuencia de ocurrencia anual, entonces es muy probable que estos eventos pequeños pero muy frecuentes tengan una influencia importante en la estimación final de la prima pura, lo que explicaría los valores tan altos de pérdidas en las estimaciones de AyA, que no guardan relación con el estado real de dichos tanques.

Para confirmar esto, se procedió a hacer una evaluación de todos los tanques de la GAM, considerando para el tanque Naranjal (tanque metálico inspeccionado) una función de vulnerabilidad tal como la mostrada en la Figura 18. La PAE de este tanque resultó ser 8.65%, valor que, probablemente, guarda mejor relación con su situación real de amenaza y vulnerabilidad.

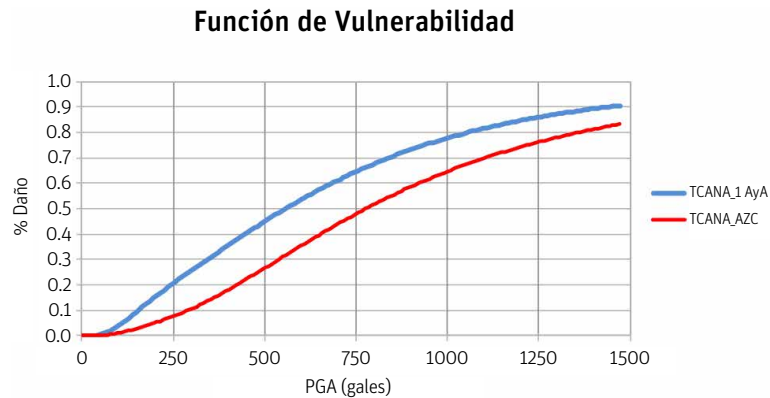
**Figura 19** Funciones de vulnerabilidad para tanques de concreto reforzado asentados no anclados, propuestas por AyA (color azul) y para este informe (color rojo).

Al igual que en el caso anterior se puede ver una leve reducción de los valores de pérdida relativa obtenidos con la nueva función respecto de la originalmente empleada por AyA. El empleo de esta función de vulnerabilidad conduce a una PAE de 5.93%.

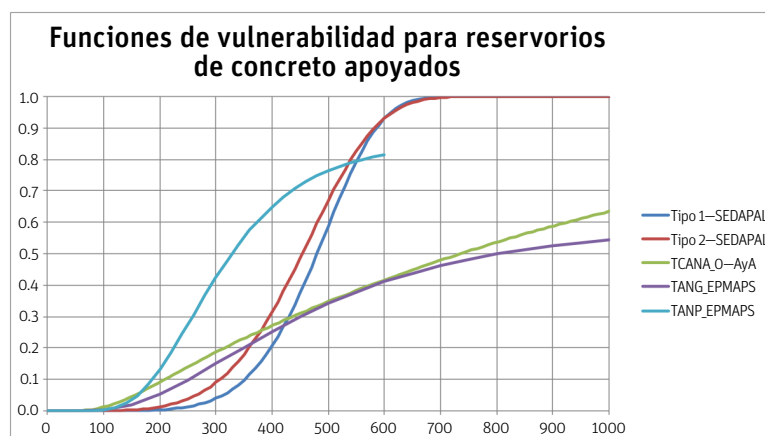
**Figura 20** Funciones de vulnerabilidad, donde la abscisa corresponde a la aceleración máxima del suelo (PGA) (0-1000 gales) y las ordenadas a porcentaje esperado de daño

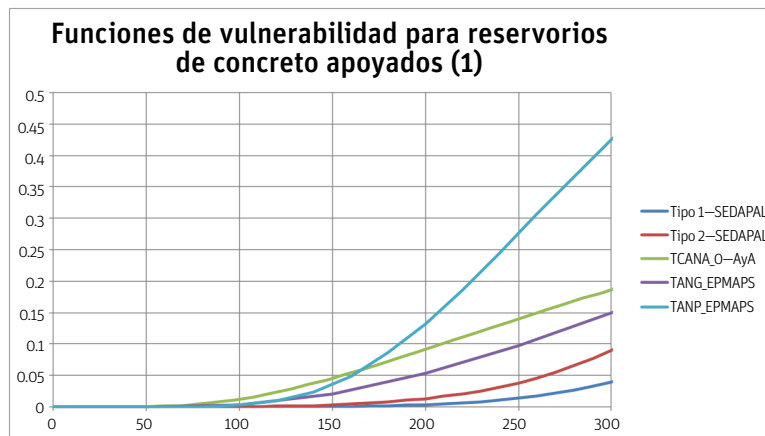
Si se ve en mayor detalle las curvas, para niveles de intensidad moderados o bajos (figura 21), se observa que la curva propuesta por AyA genera, valores más altos que las demás curvas (por el momento dejaremos la curva TANP – EPMAPS de lado). Respecto de algunas de las curvas, principalmente la TIPO 1 – SEDAPAL, los valores de pérdidas para la misma intensidad son notablemente más altos empleando la curva TCANA\_0 – AyA. Dado que es muy probable que el cálculo de las PAE se vea fuertemente influenciado por eventos en este rango de intensidades, es de esperar que los resultados de AyA sean mayores que los que se obtendrían usando las otras funciones de vulnerabilidad.

**Figura 21** Funciones de vulnerabilidad, donde la abscisa corresponde a la aceleración máxima del suelo (PGA) (0-300 gales) y las ordenadas a porcentaje esperado de daño

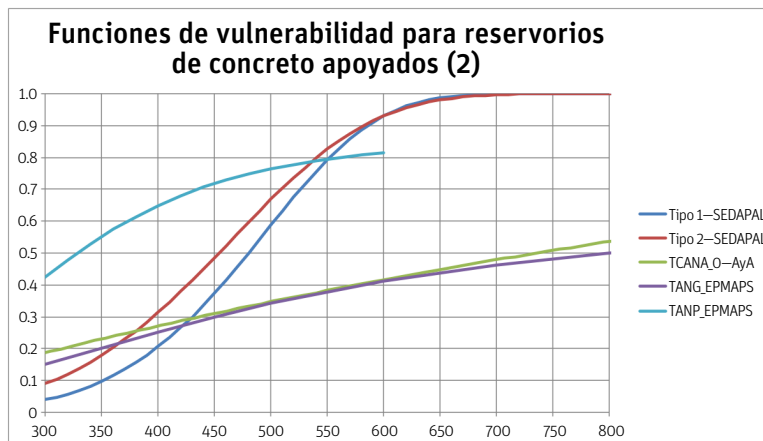
Ahora, nos fijaremos en el intervalo de intensidad más alto (figura 22). Se puede ver que en un pequeño intervalo inicial, las cosas se mantienen igual que para las intensidades bajas, pero que súbitamente las curvas de SEDAPAL incrementan su pendiente y elevan significativamente los valores de pérdidas, mientras que las curvas de AyA y EPMAPS mantienen una pendiente casi constante. Entonces, para intensidades altas, las funciones de vulnerabilidad de SEDAPAL darán valores de daño mucho más altos que los de AyA y EPMAPS. Esto tiene relevancia en el cálculo de las PMLs, en donde el interés está normalmente puesto en pérdidas muy altas, asociado a eventos muy raros y, por lo tanto, muy intensos.

**Figura 22** Funciones de vulnerabilidad, donde la abscisa corresponde a la aceleración máxima del suelo (PGA) (300-800 gales) y las ordenadas a porcentaje esperado de daño

De acuerdo con esto, se puede concluir que para SEDAPAL los tanques son elementos que trabajan muy bien en intensidades bajas, pero que al incrementarse un poco la intensidad puede producirse daños generalizados de manera violenta, mientras que para AyA y EPMAPS el deterioro es gradual. Es de interés poder establecer cuál de los dos enfoques guarda más relación con el verdadero y real comportamiento de tanques de concreto cuando son sometidos a movimientos de suelo.
